ブレードホースが膨れる現象の対処方法に関するお知らせ

ブレードホースが膨れる現象について

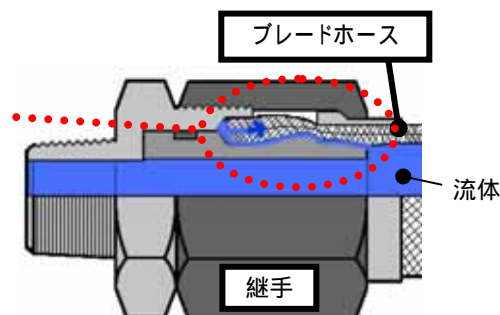
発生メカニズム (ブレードホース継手断面)

内部の流体が継手とブレードホースの隙間を伝わり二層構造のブレードホース内部に侵入することで膨れを発生させる。

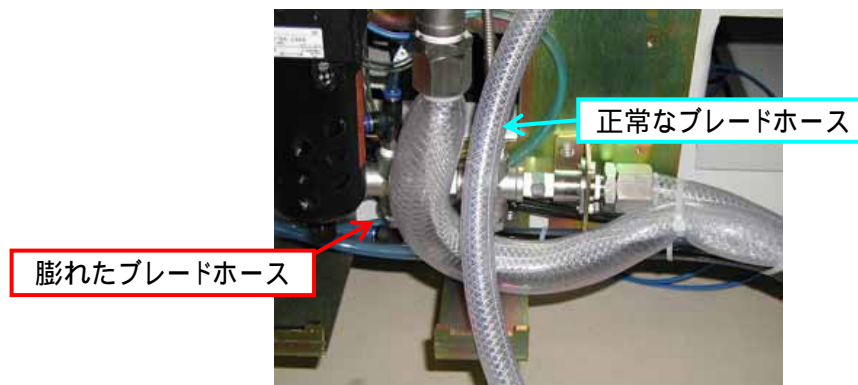
主に装置の一次側接続口にて発生し、二層構造となっているブレードホースの中間層に流体(エア、まれに水)が入り込むことで風船の様に膨れてしまう現象です。

原因としてブレードホースの組付け状態(作業バラツキ)が起因すると考えられておりますが、外観にて組付け状態の合否を判断することは難しく、殆どの場合にブレードホースが膨れてはじめてわかります。数例ではありますが、最悪のケースとしてブレードホースの破裂する例も確認されています。

実際にブレードホース膨れた状態

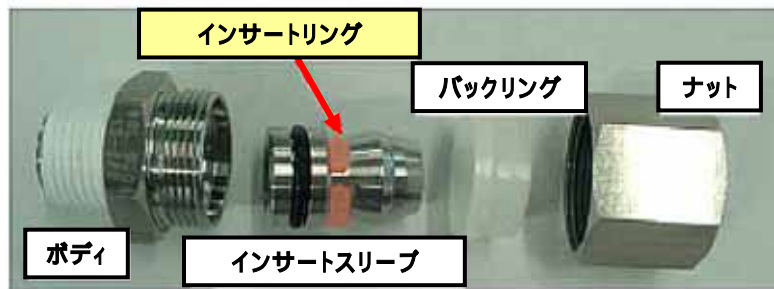
見易くするため写真ではインサートリングに着色しておりますが実物は乳白色です。

ブレードホース継手に「インサートリング」を追加し、根本原因である継手内部に流体が溜まる状態を回避します。

万一、ご使用の装置でブレードホースが膨れてしまった場合は部品交換時に溝付きフロントリングを追加頂くことで予防する事が可能です。

社内評価にて「インサートリング」を追加しても性能に影響が無いことを確認しております。
